01 PLANTA-LOCALIZAÇÃO SERVIÇOS

MUNICÍPIO DE CIPOTÂNEA MINAS GERAIS			
TITULO DO PROJETO PROJETO CÂMARA					
OBJETO: PROTEÇÃO DE TALUDE , MELHORIAS E PINTURA DA CÂMARA					
PROPRIETARIO CÂMARA MUNICIPAL DE CIPOTÂNEA					
FOLHA	DATA	ESCALAS	FORMATO	DESENHO	REVISÃO
01/03	24/08/2025	INDICADAS	A2		0/0
ÁREAS:					
CONTEUDO: PLANTA DE LOCALIZAÇÃO DE SERVIÇOS					
PROPRIETARIO			Divanil Dos Santos Moreira Presidente Camara Municipal de Cipotânea		
RESPONSÁVEL TÉCNICO			ENG* R. T RAMON VINICIUS RAMOS ENGENHEIRO CIVIL CREA-MG N°254076/D		
RESERVADO PREFEITURA

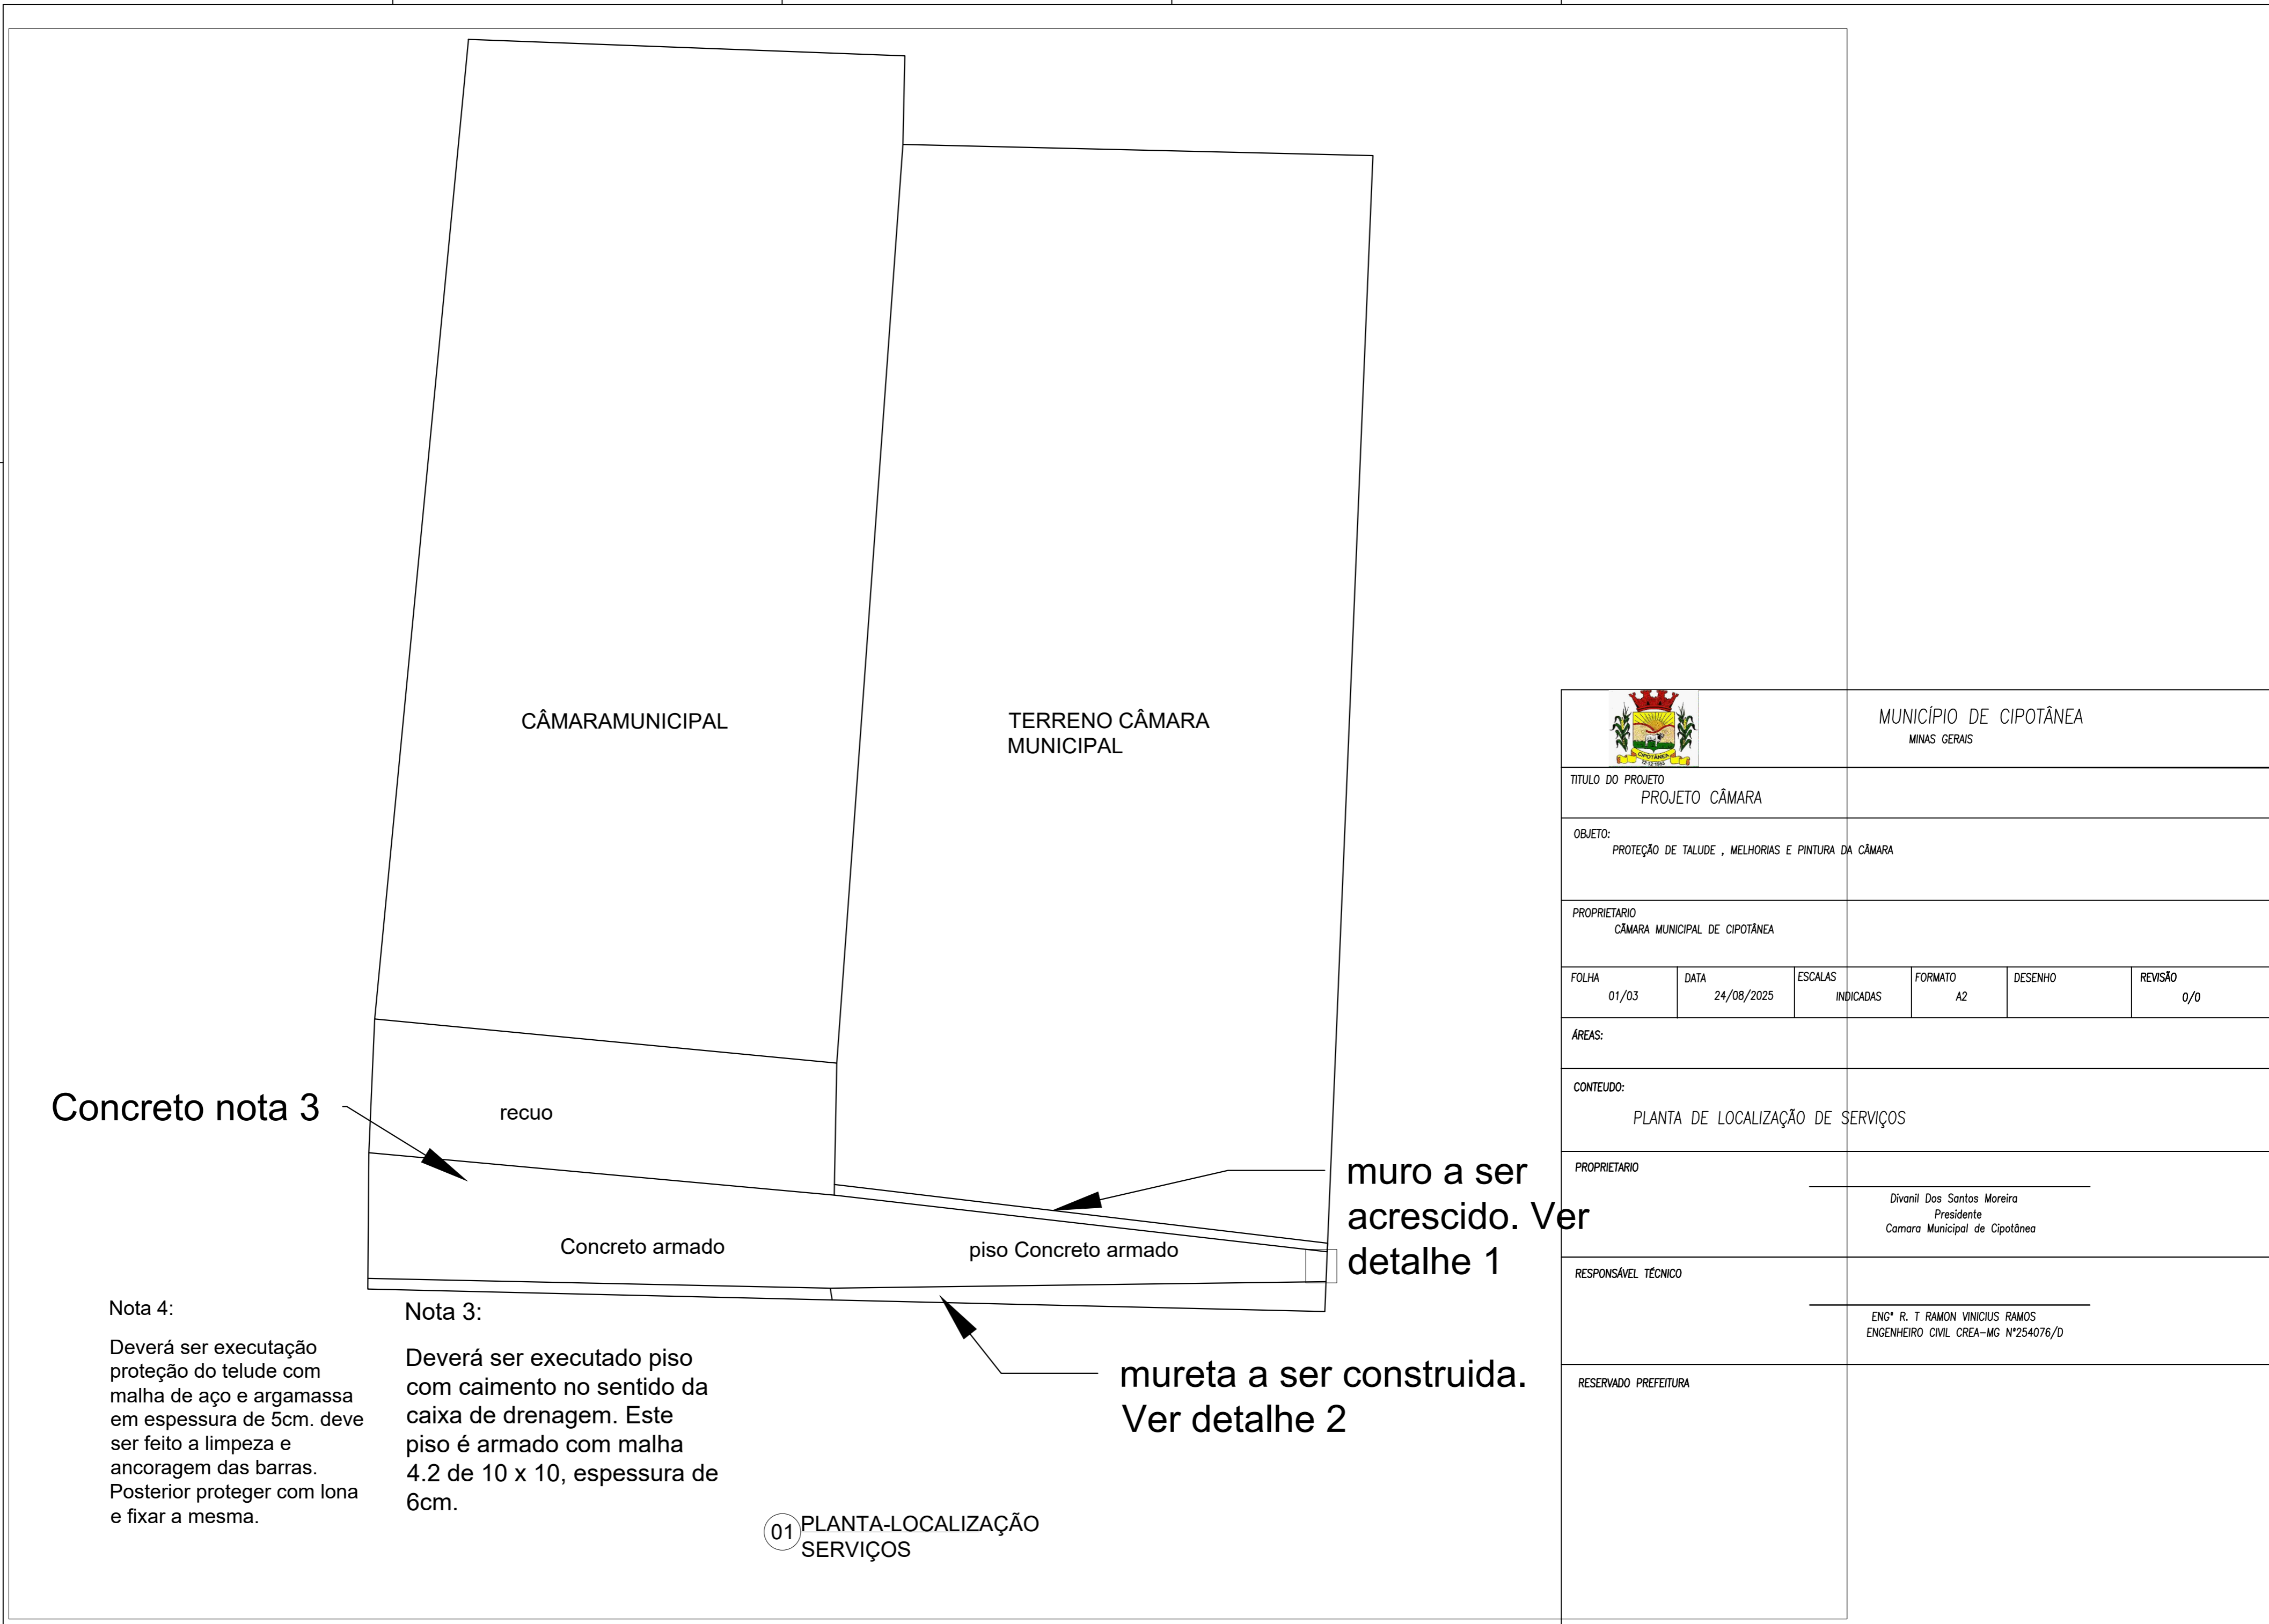
muro a ser acrescido. Ver detalhe 1

mureta a ser construída. Ver detalhe 2

Deverá ser execução proteção do telude com malha de aço e argamassa em espessura de 5cm. deve ser feito a limpeza e ancoragem das barras. Posterior proteger com lona e fixar a mesma.

Deverá ser executado piso com caimento no sentido da caixa de drenagem. Este piso é armado com malha 4.2 de 10 x 10, espessura de 6cm.
